ADRES	Postbaan 39 6218 HS Maastricht
GEGEVENS	Oorspronkelijke functie: boerderij Huidige functie: woning
STATUS	Kenmerkend bouwwerk: bouwvolume van carré, kapvorm, voor- en zijgevels. GM - 203
FOTO'S

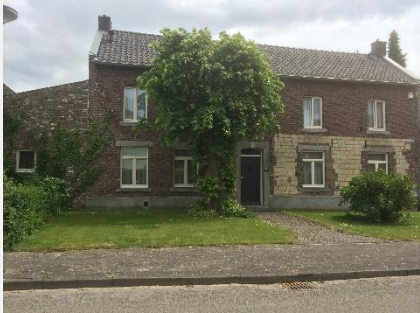
<p><i>Gevels straatzijde</i></p>
OMSCHRIJVING	<p>Inleiding Carréboerderij waarvan het oudste deel uit de eerste helft 18^{de} eeuw dateert. De geknotte lindeboom is separaat als waardevol groenelement aangewezen.</p> <p>Beschrijving Gesloten carréhoeve op de hoek van de Van Akenweg en Postbaan. De zijgevel van de woning vertoont bouwsporen; oorspronkelijke schuur aan zuidoostzijde; aan de Van Akenweg een inrijpoort met rechts daarnaast een stal tegen de oorspronkelijke schuur; gevel van de stal (rechts naast poort) is waarschijnlijk opnieuw opgemetseld met gebruik van mergelblokken; op deze locatie is al vanaf de eerste helft van de 18^e eeuw een hoeve aanwezig.</p> <p>Hoofdmassa: Regelmatige plattegrond met aan elkaar gekoppelde rechthoekige bouwvolumes Materiaal- en kleurgebruik: Rode baksteen in kruisverband; rechts van voordeur en bij stal mergelblokken; cementen plint Gevelelementen: Smeedijzeren ankers aan nokgevels woonhuis en schuur; stalen ankers aan langevel woonhuis Dakvorm: Zadeldaken; twintigste-eeuwse toevoeging schilddak en lessenaarsdak Dakbedekking: Woonhuis en later aangebrachte schuren hollandse pannen; schuur en stal rode muldenpannen Achterkantarchitectuur: Zichtbaar vanaf Van Akenweg; Erf, groenvoorziening: Binnenplaats; voorerf aan Postbaan met gras en geknotte lindeboom (ouder dan 100 jaar); achterzijde erf met kippenren</p>
